### Comune di Foggia

Intervento di verifica statica, efficientamento energetico e eliminazione delle barriere architettoniche del lotto A.R.C.A. Capitanata n. 351, sito in Via A. Silvestri nn. 2-4-12-14.

CODICE	ELABORATO		DATA
A1	Relazione generale illustrativa		14/11/2019
AGGIORNAMENTI	L'IMPRESA	IL DIRETTORE DEI LAVORI	
RIF.

*A1. Relazione generale illustrativa*

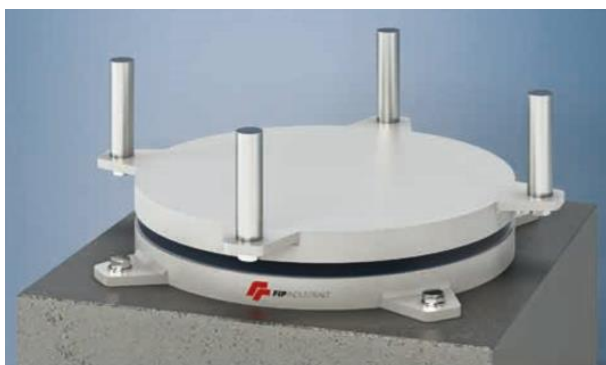
Esempio di dispositivo sismico "Friction Pendulum"

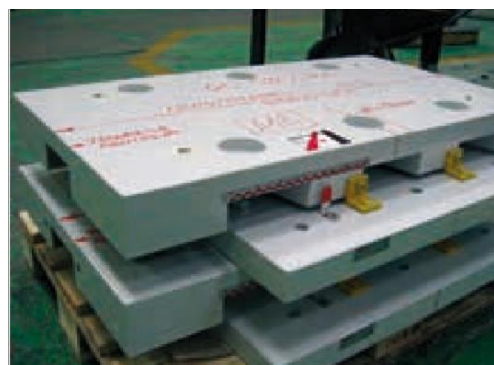
Esempio di guida unidirezionale
